Bayi:	Test Bayi:	Ekspertiz NO:	1239457	TS HYB NO:	Plaka:	PG
-------	------------	---------------	---------	------------	--------	----

ARAÇ SAHİBİ BİLGİLERİ		MÜŞTERİ BİLGİLERİ	
İsim / Ünvan:	-	İsim / Ünvan:	-
Telefon:	-	Telefon / Gsm:	-
ARAÇ BİLGİLERİ		Grub/Çıkış Tarih-Saat:	25.10.2018 11:35:22 / 25.10.2018 11:39:46
Marka:	Opel	Yakıt Türü:	Benzin
Model:	CORSA	Model Yılı:	2013
Şase:	WXXXXXXXX	Motor Hacmi / Gücü:	0 / 80,00 Hp/kw
Renği:	-	Kilometre:	0

KAPORTA KONTROLLERİ

MOTOR KONTROLLERİ

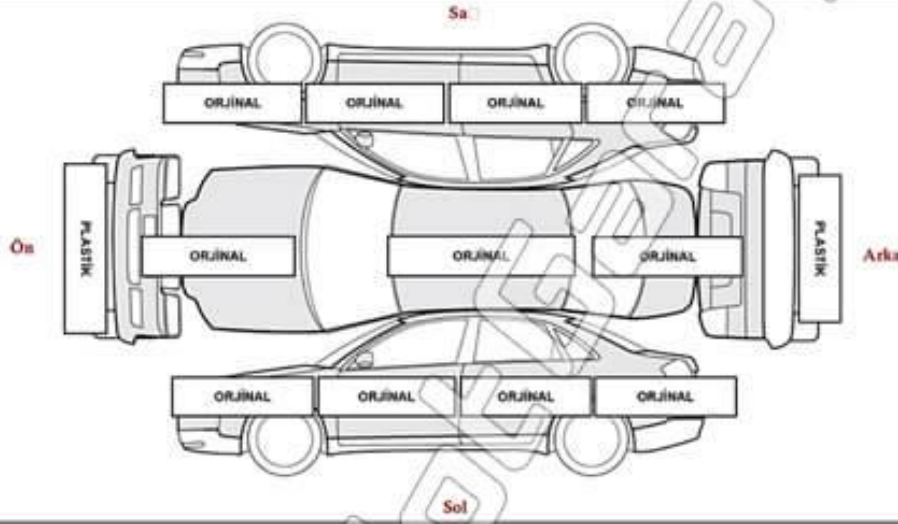
<input checked="" type="checkbox"/> SAĞ ÖN ŞASE (LİFT İLE KONTROL)	ORJİNAL	<input checked="" type="checkbox"/> SOL ÖN ŞASE (LİFT İLE KONTROL)	ORJİNAL
<input checked="" type="checkbox"/> PODYE SAĞ	ORJİNAL	<input checked="" type="checkbox"/> PODYE SOL	ORJİNAL
<input checked="" type="checkbox"/> SAĞ ÖN AMORTİSÖR KULESİ	ORJİNAL	<input checked="" type="checkbox"/> SOL ÖN AMORTİSÖR KULESİ	ORJİNAL
<input checked="" type="checkbox"/> TABAN SACI	SAĞLAM	<input checked="" type="checkbox"/> ÖN PANEL	ORJİNAL
<input checked="" type="checkbox"/> SAĞ ÖN ÇAMURLUK DAVLUMBAZI	SAĞLAM	<input checked="" type="checkbox"/> SAĞ ÜSTÖN DİREK	ORJİNAL
<input checked="" type="checkbox"/> SAĞ KAPI ORTA DİREK	ORJİNAL	<input checked="" type="checkbox"/> SAĞ ARKA ÇAMURLUK KİLİT KARŞILIĞI	ORJİNAL
<input checked="" type="checkbox"/> SAĞ ALT MARŞPIYEL	ORJİNAL	<input checked="" type="checkbox"/> SAĞ ARKA ÇAMURLUK DAVLUMBAZI	SAĞLAM
<input checked="" type="checkbox"/> BAGAJ İÇ HAVUZ SACI	ORJİNAL	<input checked="" type="checkbox"/> ARKA PANEL	ORJİNAL

<input checked="" type="checkbox"/> SOL ARKA ÇAMURLUK DAVLUMBAZI	SAĞLAM	<input checked="" type="checkbox"/> SOL ALT MARŞPIYEL	ORJİNAL
<input checked="" type="checkbox"/> SOL ÜSTÖN DİREK	ORJİNAL	<input checked="" type="checkbox"/> SOL KAPI ORTA DİREK	ORJİNAL
<input checked="" type="checkbox"/> SOL ARKA ÇAMURLUK KİLİT KARŞILIĞI	ORJİNAL	<input checked="" type="checkbox"/> SOL ÖN ÇAMURLUK DAVLUMBAZI	SAĞLAM
<input checked="" type="checkbox"/> SUNROOF	SUNROOF YOK	<input checked="" type="checkbox"/> DIŞ AYNALAR	SAĞLAM
<input checked="" type="checkbox"/> DİKİZ AYNASI	SAĞLAM	<input checked="" type="checkbox"/> ÖN CAM	SAĞLAM
<input checked="" type="checkbox"/> SAĞ ÖN KAPI CAMI	SAĞLAM	<input checked="" type="checkbox"/> SAĞ ARKA KAPI CAMI	SAĞLAM
<input checked="" type="checkbox"/> ARKA CAM	SAĞLAM	<input checked="" type="checkbox"/> SOL ARKA KAPI CAMI	SAĞLAM
<input checked="" type="checkbox"/> SOL ÖN KAPI CAMI	SAĞLAM	<input checked="" type="checkbox"/> CAM OTOMATİKLERİ	TAMAMI ÇALIŞIYOR
