AYI	Test Bayı	Ekspertiz NO:	1239466	TR HYB NO:		PLAKA	PG
-----	-----------	---------------	---------	------------	--	-------	----

LİFT ÖN KONTROLLERİ

KAPORTA KONTROLLERİ

MOTOR KONTROLLERİ

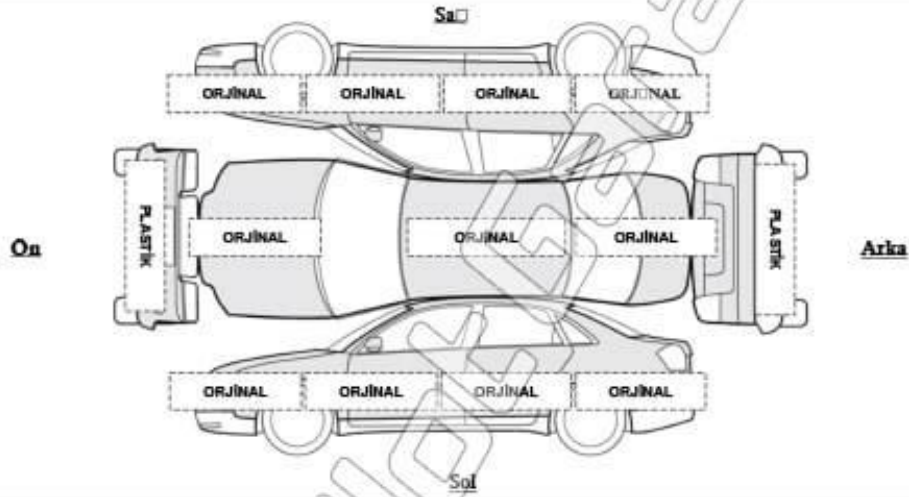
<input checked="" type="checkbox"/> SAĞ ÖN ŞASE (LİFT İLE KONTROL)	ORJİNAL	<input checked="" type="checkbox"/> SOL ÖN ŞASE (LİFT İLE KONTROL)	ORJİNAL
<input checked="" type="checkbox"/> PODYE SAĞ	ORJİNAL	<input checked="" type="checkbox"/> PODYE SOL	ORJİNAL
<input checked="" type="checkbox"/> SAĞ ÖN AMORTİSÖR KULESİ	ORJİNAL	<input checked="" type="checkbox"/> SOL ÖN AMORTİSÖR KULESİ	ORJİNAL
<input checked="" type="checkbox"/> ÖN PANEL	ORJİNAL	<input checked="" type="checkbox"/> SAĞ ÜSTÖN DİREK	ORJİNAL
<input checked="" type="checkbox"/> SAĞ KAPI ORTA DİREK	ORJİNAL	<input checked="" type="checkbox"/> SAĞ ARKA ÇAMURLUK KİLİT KARŞILIĞI	ORJİNAL
<input checked="" type="checkbox"/> SAĞ ALT MARŞPIYEL	ORJİNAL	<input checked="" type="checkbox"/> BAGAJ İÇ HAVUZ SACI	ORJİNAL
<input checked="" type="checkbox"/> ARKA PANEL	ORJİNAL	<input checked="" type="checkbox"/> SOL ALT MARŞPIYEL	ORJİNAL
<input checked="" type="checkbox"/> SOL ÜSTÖN DİREK	ORJİNAL	<input checked="" type="checkbox"/> SOL KAPI ORTA DİREK	ORJİNAL

<input checked="" type="checkbox"/> SOL ARKA ÇAMURLUK KİLİT KARŞILIĞI	ORJİNAL	<input checked="" type="checkbox"/> SUNROOF	SUNROOF YOK
<input checked="" type="checkbox"/> DIŞ AYNALAR	BAĞLAM	<input checked="" type="checkbox"/> ÖN CAM	BAĞLAM
<input checked="" type="checkbox"/> SAĞ ÖN KAPI CAMI	BAĞLAM	<input checked="" type="checkbox"/> SAĞ ARKA KAPI CAMI	BAĞLAM
<input checked="" type="checkbox"/> ARKA CAM	BAĞLAM	<input checked="" type="checkbox"/> SOL ARKA KAPI CAMI	BAĞLAM
<input checked="" type="checkbox"/> SOL ÖN KAPI CAMI	BAĞLAM	<input checked="" type="checkbox"/> CAM OTOMATİKLERİ	TAMAMI ÇALIŞIYOR

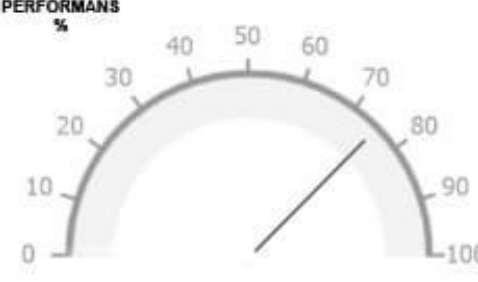
<p>PERFORMANS %</p>	ARACIN MOTOR GÜCÜ Hp/Kw	80,00
	ANLIK ÖLÇÜLEN DEĞER Hp/Kw	60,00
	ÖRETİLEN ANLIK GÜCÜN PERFORMANS (%) 'Sİ	75

- ✘ KAYIŞ DERGİ VE ZENCİR KIRILMALARINDA GÖRÜLEN PROBLEMLER NOT KISMINDA BELİRTİLMİŞTİR.
- ✘ AKÜÜN DEĞİŞTİRİLMESİ TAVSİYE EDİLİR.
- ✘ ŞARJ DİNAMOSUNDA PROBLEM TESPİT EDİLDİ. SERVİSE GÖSTERİLMESİ TAVSİYE EDİLİR.

- ✘ OTOMATİK/MANUEL VİTES GEÇİŞLERİNDE BARSINTI VE VURUNTU HİSSEDİLDİ. SERVİSE GÖSTERİLMESİ TAVSİYE EDİLİR.
- ✘ DİFERANSİYEL YAĞ KAÇAĞI TESPİT EDİLDİ. SERVİSE GÖSTERİLMESİ TAVSİYE EDİLİR.

- ✘ TURBO PERVANESİ SES YAPIYOR. SERVİSE GÖSTERİLMESİ TAVSİYE EDİLİR.
- ✘ ENJEKTÖRLERDE PROBLEM TESPİT EDİLDİ. SERVİSE GÖSTERİLMESİ TAVSİYE EDİLİR.
- ✘ ARAÇTA DUMAN ATMA GÖRÜLDÜ. SERVİSE GÖSTERİLMESİ TAVSİYE EDİLİR.

- ✘ MOTOR SUYUNDA YAĞ TESPİT EDİLDİ. SERVİSE GÖSTERİLMESİ TAVSİYE EDİLİR.
- ✘ MOTOR ALT KISIMLARINDA YAĞ KAÇAKLARI GÖRÜLDÜ. SERVİSE GÖSTERİLMESİ TAVSİYE EDİLİR.

- ✘ MOTOR ALT KISIMLARINDA YAĞ TERLEMELERİ GÖRÜLDÜ. SERVİSE GÖSTERİLMESİ TAVSİYE EDİLİR.
- ✘ MOTORDA SES TESPİT EDİLDİ. SERVİSE GÖSTERİLMESİ TAVSİYE EDİLİR.

- ✘ MOTOR SİLİNDİR KAPAĞINDA SES TESPİT EDİLDİ. SERVİSE GÖSTERİLMESİ TAVSİYE EDİLİR.
