Bayi Test Bayi Ekspertiz No: 1229478 TS HYB No: Plaka PG

Araç Bilgileri
Marka Opel
Model CORSA
Şase WXXXXXXXX
Rengi -

OTO EKSPERTİZ TEST FORMU (MOBİL PAKET)

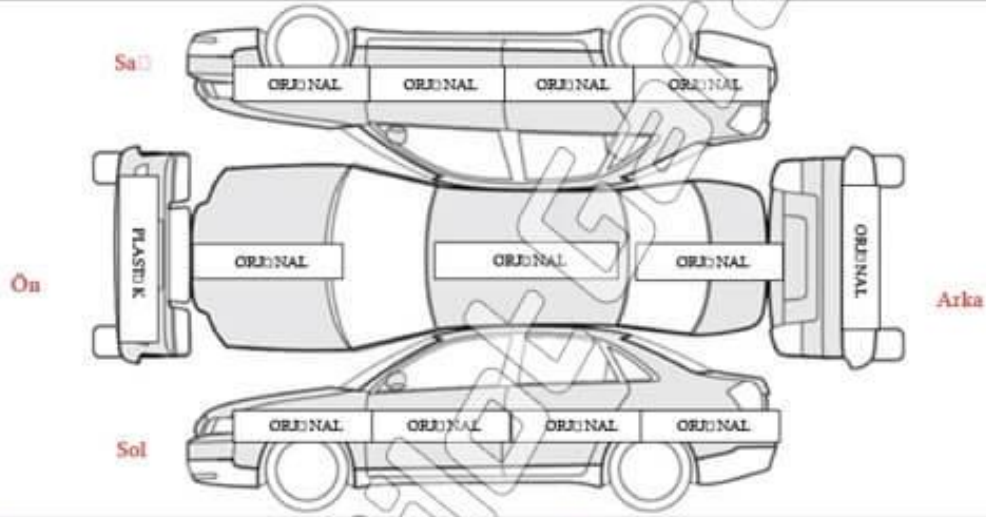
KAPORTA KONTROLLERİ

<input checked="" type="checkbox"/> PODYE SAĞ	ORJİNAL	<input checked="" type="checkbox"/> PODYE SOL	ORJİNAL
<input checked="" type="checkbox"/> ÖN PANEL	ORJİNAL	<input checked="" type="checkbox"/> SAĞ ÜSTÖN DİREK	ORJİNAL
<input checked="" type="checkbox"/> SAĞ KAPI ORTA DİREK	ORJİNAL	<input checked="" type="checkbox"/> SAĞ ARKA ÇAMURLUK KİLİT KARŞILIĞI	ORJİNAL
<input checked="" type="checkbox"/> SAĞ ALT MARŞPİYEL	ORJİNAL	<input checked="" type="checkbox"/> BAGAJ İÇ HAVUZ SACI	ORJİNAL
<input checked="" type="checkbox"/> ARKA PANEL	ORJİNAL	<input checked="" type="checkbox"/> SOL ALT MARŞPİYEL	ORJİNAL
<input checked="" type="checkbox"/> SOL ÜSTÖN DİREK	ORJİNAL	<input checked="" type="checkbox"/> SOL KAPI ORTA DİREK	ORJİNAL
<input checked="" type="checkbox"/> SOL ARKA ÇAMURLUK KİLİT KARŞILIĞI	ORJİNAL	<input checked="" type="checkbox"/> ÖN CAM	SAĞLAM
<input checked="" type="checkbox"/> SAĞ ÖN KAPI CAMI	SAĞLAM	<input checked="" type="checkbox"/> SAĞ ARKA KAPI CAMI	SAĞLAM

<input checked="" type="checkbox"/> ARKA CAM	SAĞLAM	<input checked="" type="checkbox"/> SOL ARKA KAPI CAMI	SAĞLAM
<input checked="" type="checkbox"/> SOL ÖN KAPI CAMI	SAĞLAM

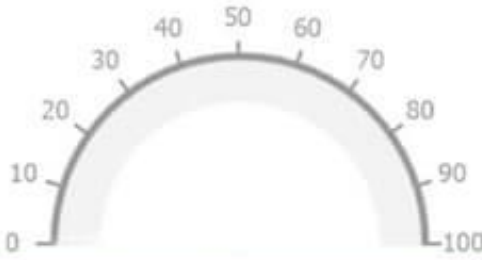
MOTOR KONTROLLERİ

ARACIN MOTOR GÜCÜ 80,00

ANLIK ÖLÇÜLEN DEĞER 0,00

ÜRETİLEN GÜCÜN
TEKERLEĞE
AKTARILABİLDİĞİ
PERFORMANS
(%)'Sİ

0

- KATALİZATÖR DE İŞLEM GÖRÜLDÜ. SERVİSE GÖSTERİLMESİ TAVSİYE EDİLİR.
- KAYIŞ GERGİ VE ZENCİR KISIMLARINDA GÖRÜLEN PROBLEMLER NOT KISMINDA BELİRTİLMİŞTİR.

- AKÜNÜN DEĞİŞTİRİLMESİ TAVSİYE EDİLİR.
- TORK KONVEKTÖRÜ KAVRAMASINDA KAÇIRMA/BOŞA ÇIKMA GÖRÜLDÜ. SERVİSE GÖTÜRÜLMESİ TAVSİYE EDİLİR.
- ŞANZİMAN AKSAMINDAN SES GELDİĞİ TESPİT EDİLDİ. SERVİSE GÖSTERİLMESİ TAVSİYE EDİLDİ.

- DİFERANSİYEL YAĞ KAÇAĞI TESPİT EDİLDİ. SERVİSE GÖSTERİLMESİ TAVSİYE EDİLİR.
- TURBO PERVANESİ SES YAPIYOR. SERVİSE GÖSTERİLMESİ TAVSİYE EDİLİR.
- ENJEKTÖRLERDE PROBLEM TESPİT EDİLDİ. SERVİSE GÖSTERİLMESİ TAVSİYE EDİLİR.

- MOTOR KOMPRESYON TESTLERİNİN SERVİSTE YAPTIRILMASI TAVSİYE EDİLİR.
- MOTOR YAĞ BASINCI TESTLERİNİN SERVİSTE YAPTIRILMASI TAVSİYE EDİLİR.
- MOTOR KISMINDA BUHAR ATMA GÖRÜLDÜ. SERVİSE GÖSTERİLMESİ TAVSİYE EDİLİR.
